ARCHAEOLOGIA - ALTUM CASTRUM ONLINE

Petkes Zsolt

Egy hipotézis nyomában

**Avagy a szekszárdi vármegyeháza északi
épülettömbjében folytatott feltárások eredményei**

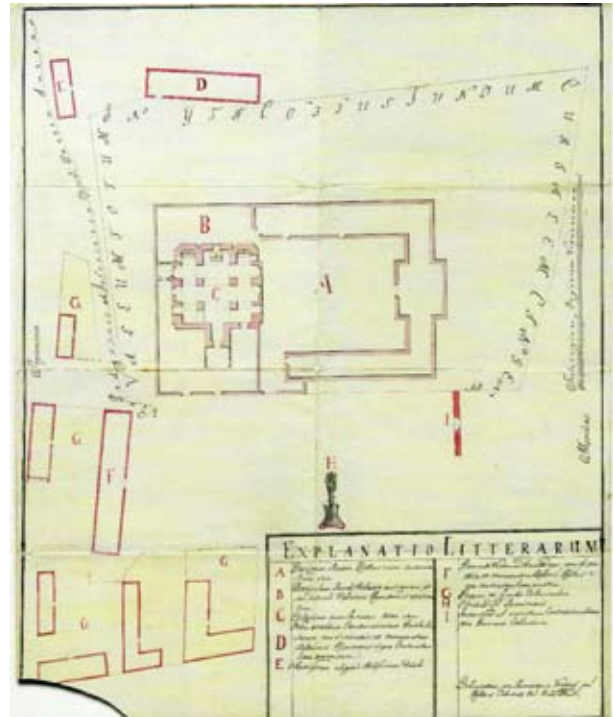
1. 1783-ból származó Johannes Krammer féle felmérés

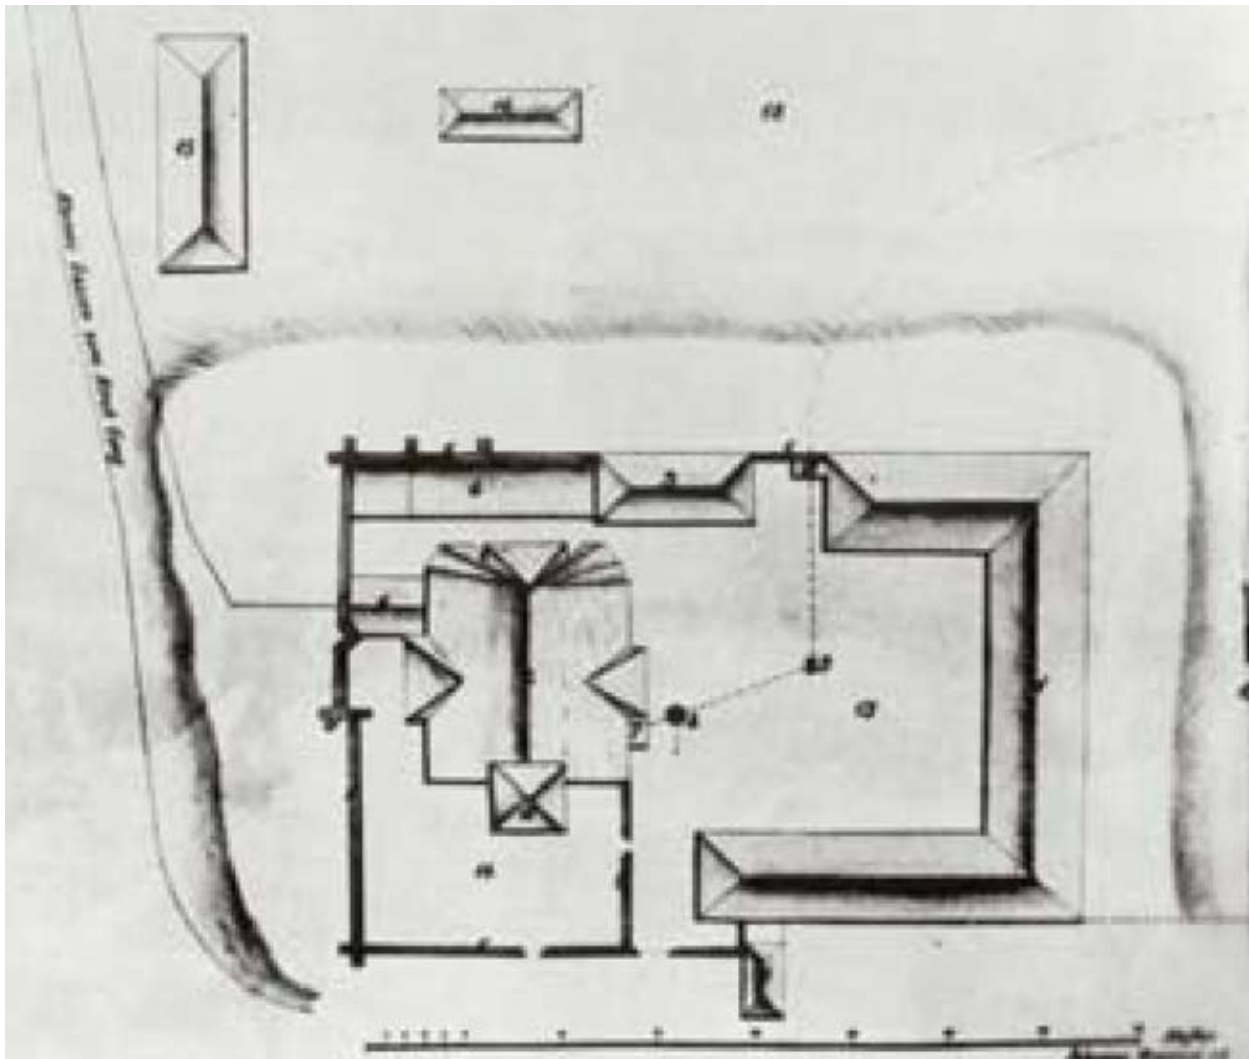
2. 1790 körül készült Vertiits Ferenc által készített helyszínrajz

irányú és egy ennél rövidebb északnyugat-délkeleti irányú támpillér figyelhető meg. Vertiits Ferenc néhány évvel később készült helyszínrajzán¹⁰ (2. kép) az északi kerítőfalában nem figyelhető meg semmilyen anomália, a monostor hossz tengelyével párhuzamosan, beszögelés és a fal síkjának déli irányú eltolódása nélkül fut nyugat-keleti irányba. Az 1794-ben készített felmérés¹¹ ezektől is eltérő állapotot mutat (3. kép). Ezen az alaprajzon megfigyelhető az 1783-as felmérésen látható V-alakú beugrás és a fal síkjának déli irányú eltolódása, azonban a templom hossz tengelyével párhuzamosan futó kerítőfal iránya a már megfigyelt beszögelésnél megtörik, és a fal síkja enyhén északi irányba kitér. Ismét más látható egy 18. század végén készült helyszínrajzon¹² (4. kép), melyen az

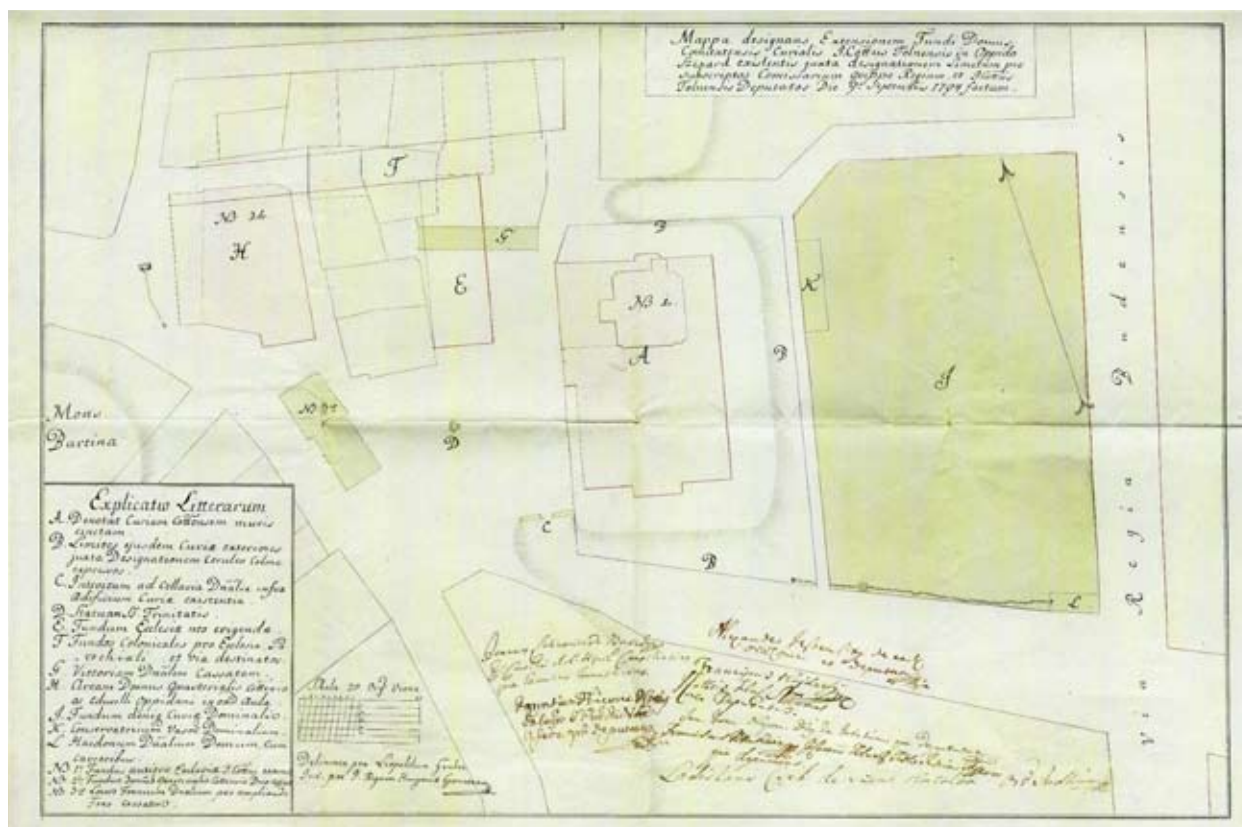
4. A 18. század végén készült helyszínrajz

északi kerítőfal párhuzamosan fut a monostor-templom tengelyével, azonban ezen a rajzon nem beszögelés és déli irányú faleltolódás figyelhető meg, hanem egy megközelítően 9 méter hosszú, északi irányú kiugrás látható. A felmérési és helyszínrajzok többsége részben ellentmondanak egymásnak, azonban egy kérdésben csaknem egységesek: a kerítőfal középső szakaszán egy nehezen magyarázható anomáliát ábrázolnak.

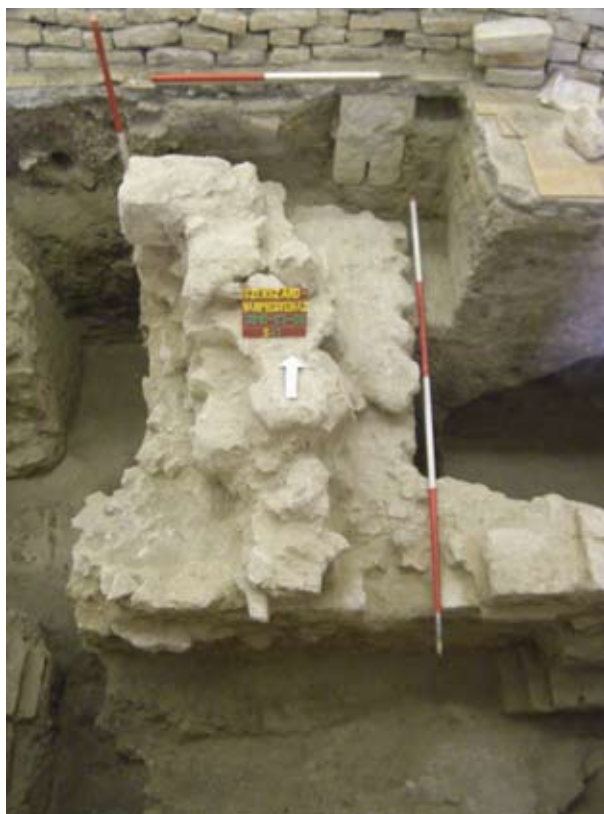
7. Az I. támpillér délről

A feltöltésbe egy észak-déli irányú kő támpillér (I. támpillér – 8. str) (7. kép) került elő, melynek déli oldalát – egy a Vármegyeháza korábbi építési terveiben szereplő –, nagyméretű téglacsatorna vágta el. Ez utóbbinak a szétbontását követően egy kelet-nyugati irányú falala-

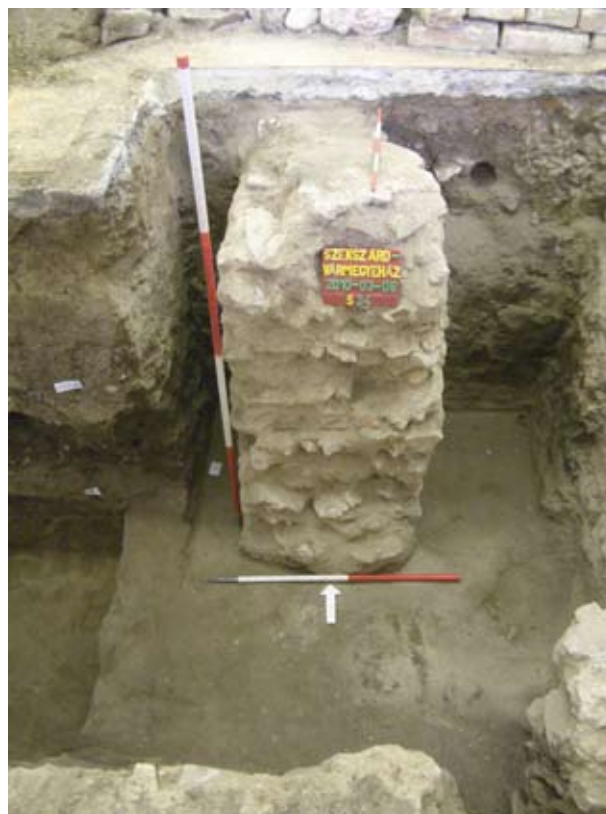
9. Észak-déli irányú falmaradvány az I. teremben (1. falmaradvány)

A feltöltésben további két, ismeretlen eredetű és funkciójú falmaradványt találtunk. Az egyik röviden megfogható, a kutatóárok középső sávjába, a szelvény északi oldalán röviden jelentkező, feltételezhetően észak-déli irányú törtköves falmaradvány csonkjára (1. falmaradvány – 34. str). Eredete ismeretlen, falazatának jellege erősen eltér a támpillér anyagától, keltezéséhez csak az vihet közelebb, hogy a feltöltésbe ásták bele és bolygatja a feltöltésben található templom körüli temető sírjait (9. kép). A második ismeretlen falmaradvány iránya

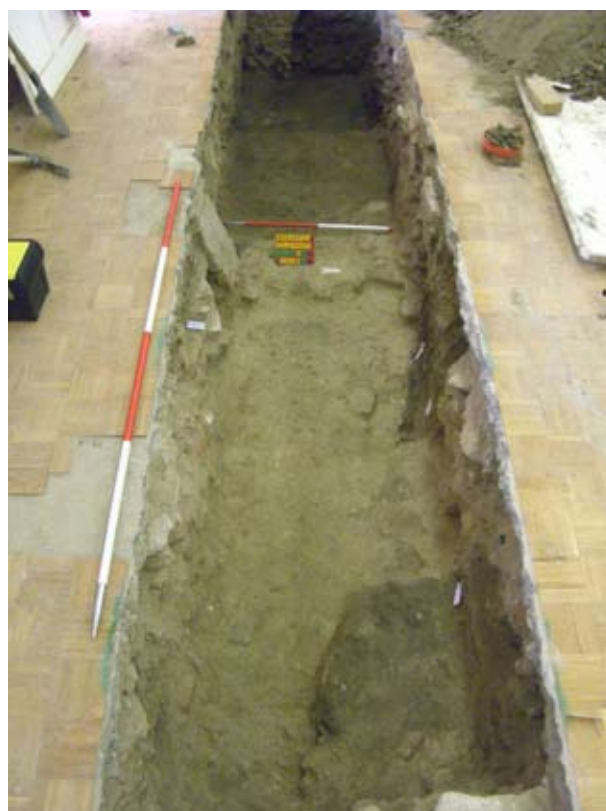
10. kép Nyugat-északnyugat-kelet-délkeleti irányú falalapozás az I. teremben (2. falmaradvány)

csaknem megegyezett a kutatóárok nyugat-keleti irányával, enyhén észak-déli irányba térve el a kutatóárok tengelyétől (NyÉNy-KDK) (2. falmaradvány – 32. str) (10. kép). A falmaradvány a támpillértől (I. támpillér) egészen a kutatóárok nyugati oldalán található beásásig volt követhető. A falmaradvány a feltárás során előkerült falszakaszok anyagától eltérően téglából készült, keltezéséhez szintén csak az visz közelebb, hogy a feltöltésbe ásták bele és bolygatva a feltöltésbe ázott sírokat. Ennek a falmaradványnak az értelmezéséhez nyújthat segítséget az 1794. évi felmérésen megfigyelhető északi kerítőfal, melynek iránya megegyezik a I. teremben megfigyelt téglafal irányával, így a közöttük lévő kapcsolat nem zárható ki. Az I. teremben előkerült két ismeretlen funkciójú falmaradványt összekapcsolja, hogy foltban egységesen jelentkeztek, valamint az, hogy az észak-déli irányú falmaradvány foltja a 2. falmaradvány foltjához kapcsolódott (11. kép), a két falszakasz anyagában és jellegében azonban erősen eltért egymástól.

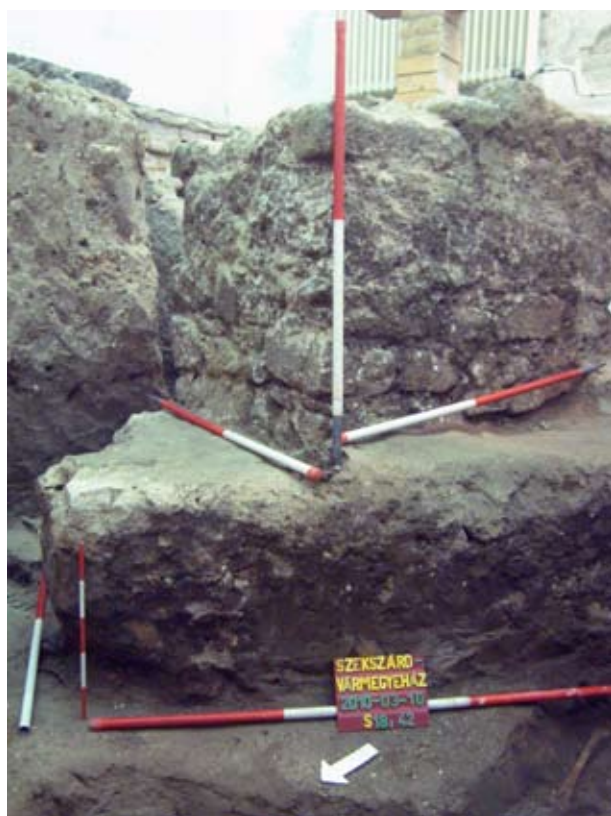
12. A II. támpillér északkeletről

körüli temető sírjai. Megközelítően a terem közepén egy nagyméretű délnyugat-észak keleti irányú támpillér (II. támpillér – 18. str) (12–13. kép) volt megfigyelhető, amelyet beleástak a feltöltésbe, bolygatva a feltöltésbe találha-

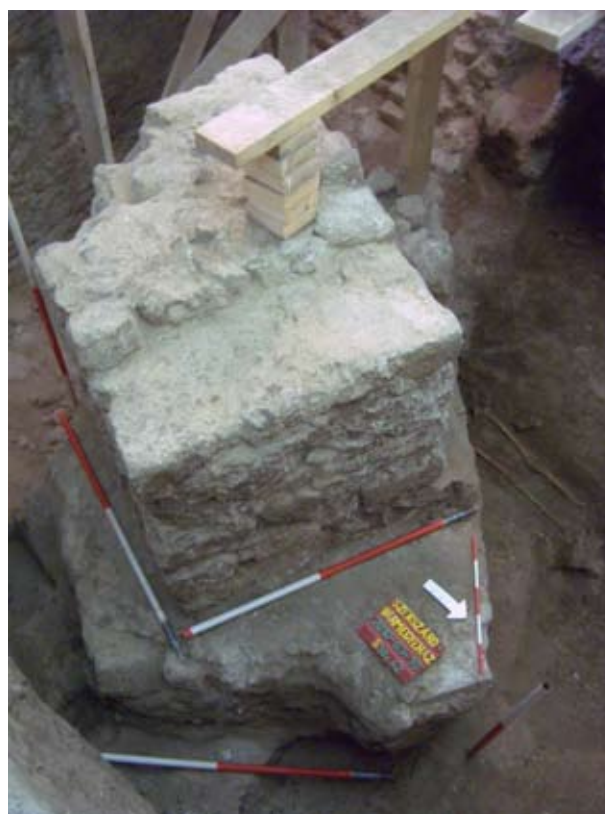
13. A II. támpillér északnyugatról

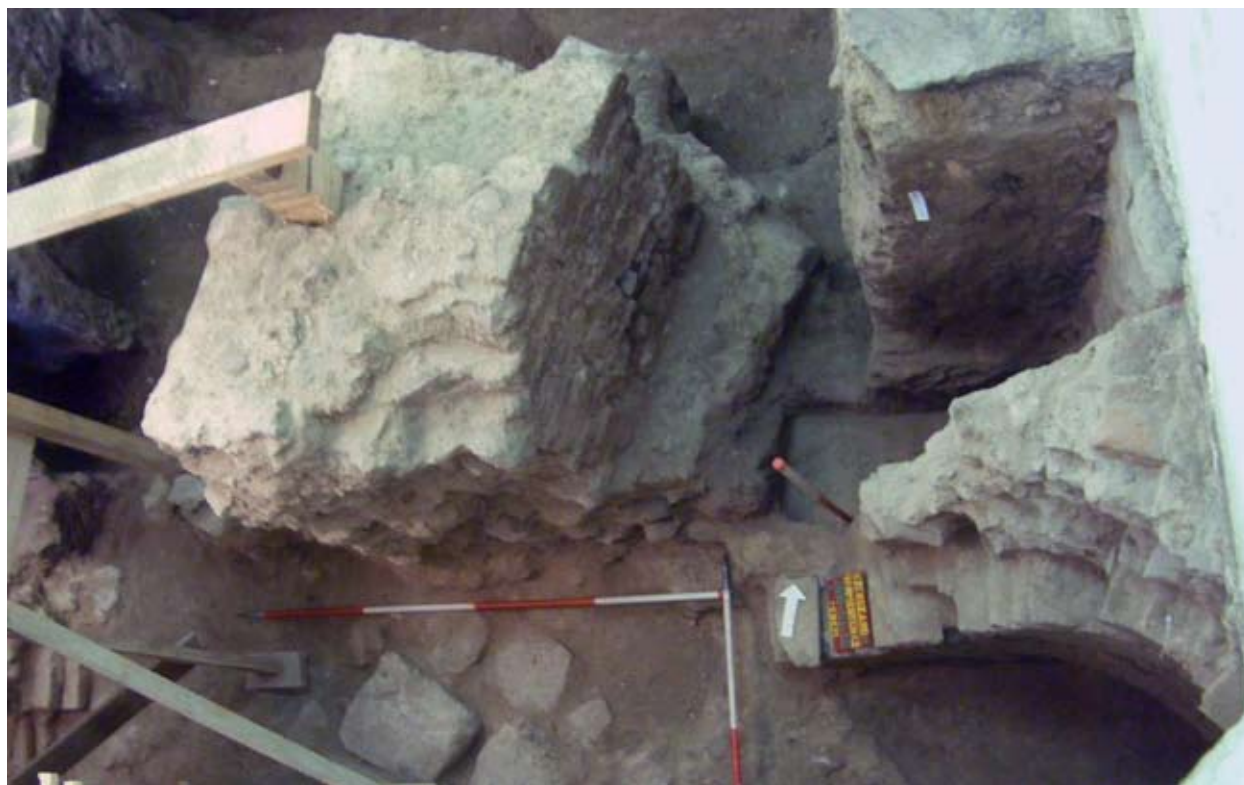
14. A II. támpillér délről

tó temetkezéseket. Az előkerült támpillér déli oldalát átvágta az I. teremben már megfigyelt nyugat-keleti irányú barokk téglacsatorna (14.

kép). A támpillér déli oldalát lefaragták és az így előkészített felületnek támasztották a téglacsatorna északi falát. Ez utóbbi elbontását követően, az I. teremhez hasonlóan előkerült egy nyugat-keleti irányú falalapozás legalsó kőszora (48. str) (15. kép), mely a terem délkeleti oldalán szögben megtörik és északkelet-délnyugati irányba folytatódva a terem déli fala alá fut (16. kép).

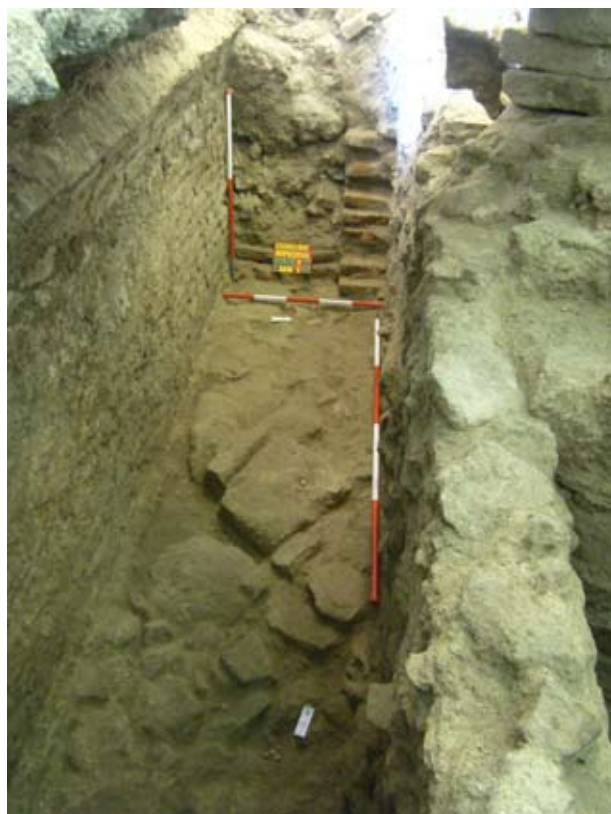
15. kép Nyugat-keleti falalapozás az II. teremben

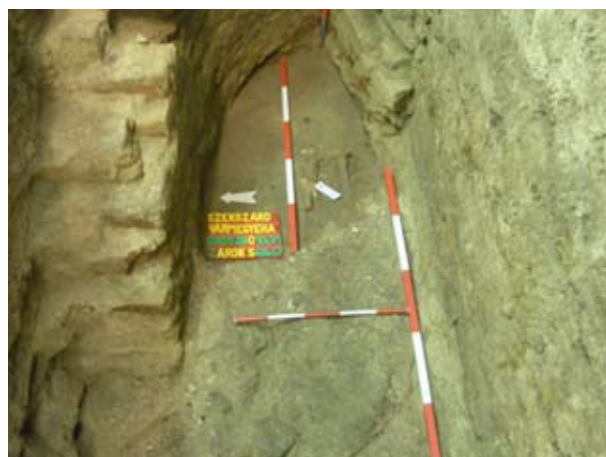
16. kép A falalapozás keleti oldala

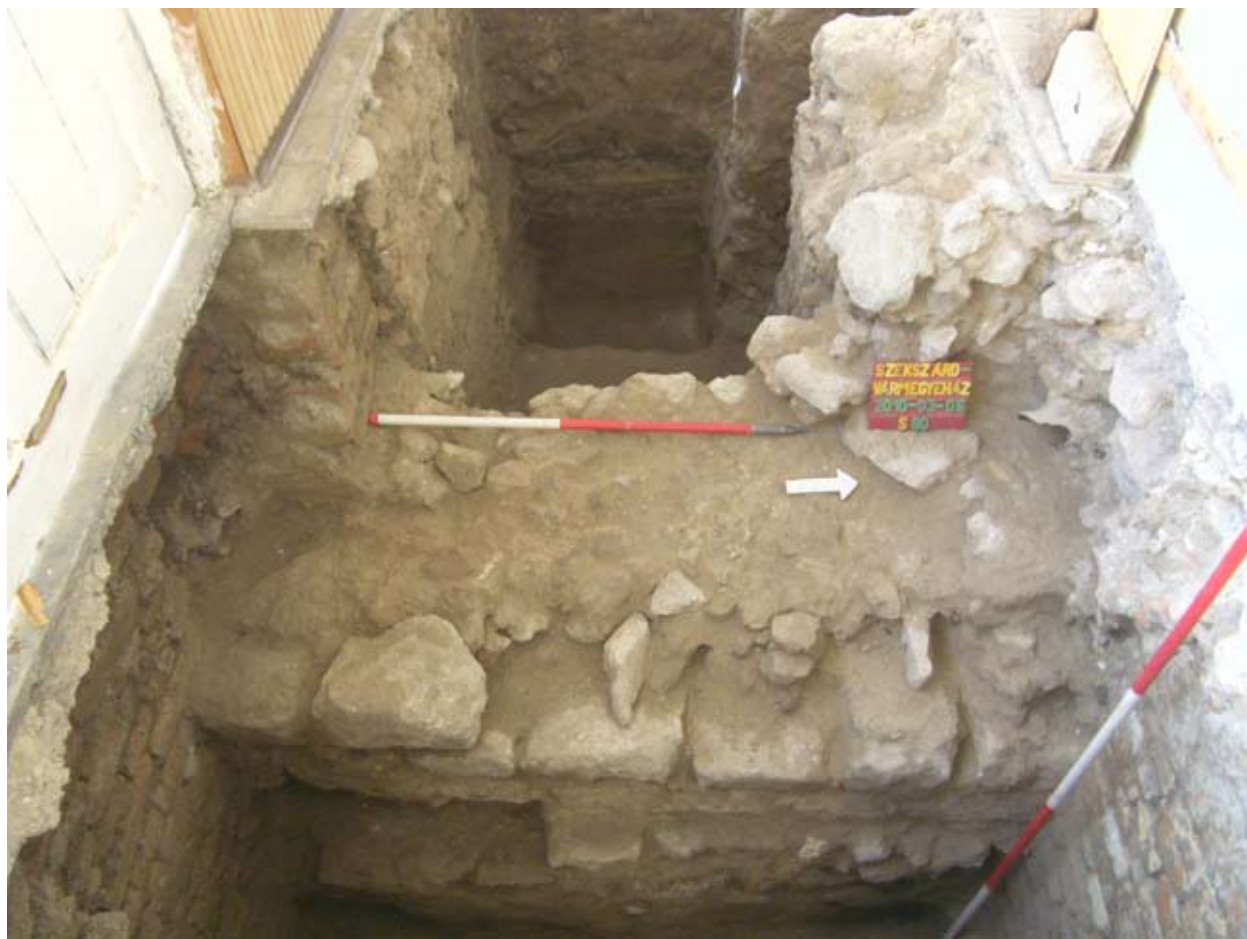
21. Észak-déli irányú falmaradvány a folyosó nyugati oldalán, keletről

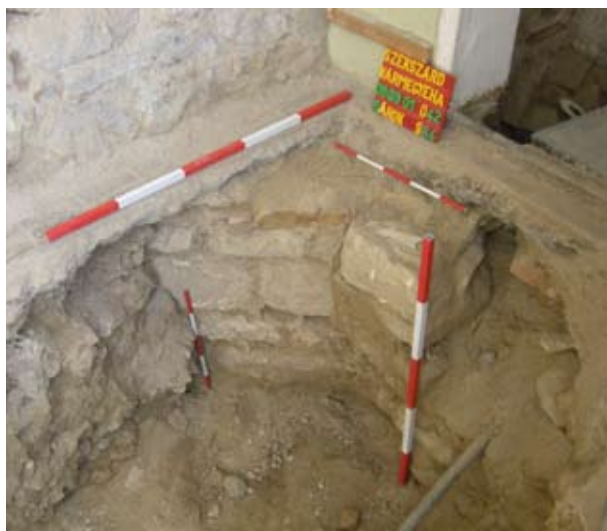
22. Észak-déli irányú falmaradvány északi, enyhén északnyugati irányba tört részlete a folyosó keleti oldalán, nyugatról

A szelvény északkeleti oldalán, egy újabb észak-dél irányú kváder kőfal (64. str) került elő. A fal északi oldala északkelet-délnyugati irányba tört (22. kép). A fal ezen részletének iránya egy vonalba esik a II. teremben megfigyelt falalapozással keleti oldalának irányával (48. str), így az a folyosón megfigyelt, rövid szakaszon északnyugat-délkeleti, majd észak-

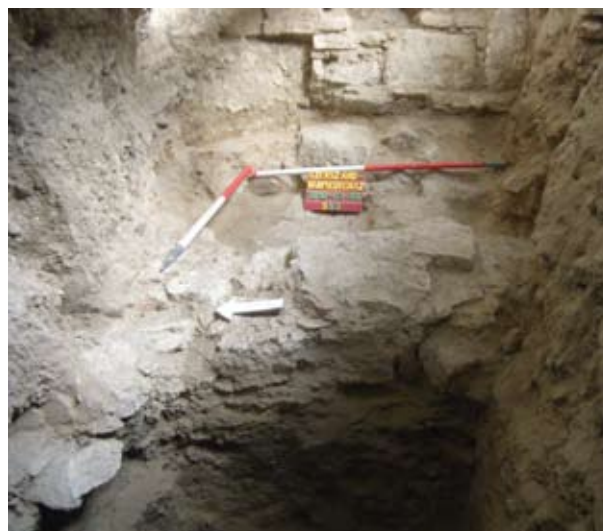
24. Oltáralapozás a folyosó keleti oldalán, nyugatról

Az észak-déli irányú falmaradvány (64. str) nyugati oldalán 1,9 méter hosszban, a folyosó teljes szélességében egy nagyméretű alapozás (53. str) (24. kép) került elő. Az alapozás és az észak-déli irányú falmaradvány (64. str) (25.

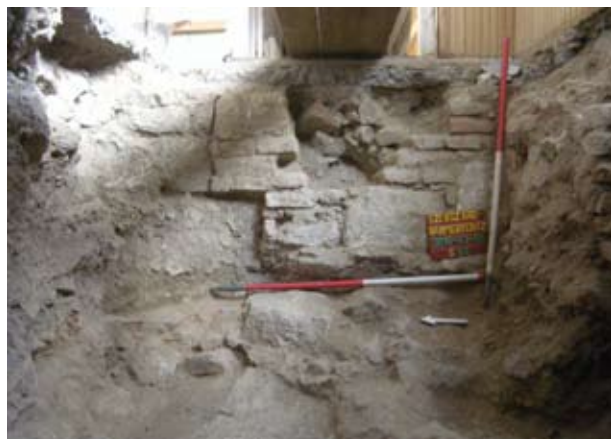
23. Észak-déli irányú falmaradvány a folyosó keleti oldalán, nyugatról

déli irányú falnak a folytatásának tekinthető (23. kép). A folyosó keleti oldalán megfigyelt észak-déli irányúvá vált falszakasz egyvonalban esik a barokk kori templom északkeleti oldalához épített sekrestye nyugati falával, melyet Kozák Károly a korábbi feltárások során megfigyelt,²³ azonban a barokk kori sekrestye anyaga és jellege jelentősen eltér a folyosó keleti oldalán megfigyelt falmaradványétól.

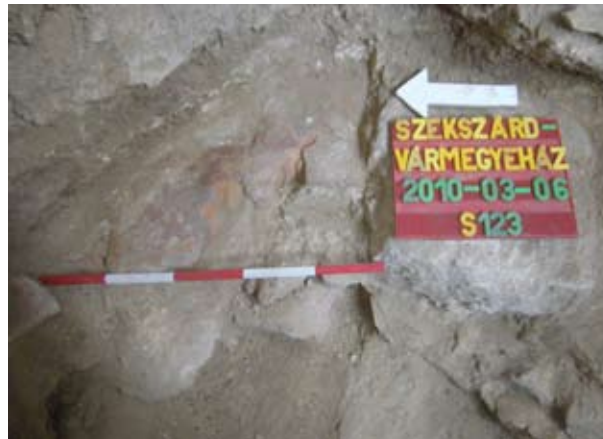
25. Padlóteglák az oltáralapozás és az észak-déli irányú falmaradvány északi találkozásánál

kép) északi oldalának találkozásánál néhány cm²-es felületen megmaradtak az eredeti pad-

lótéglák (123. str), így azok pontosan megadják az épület járószintjét.

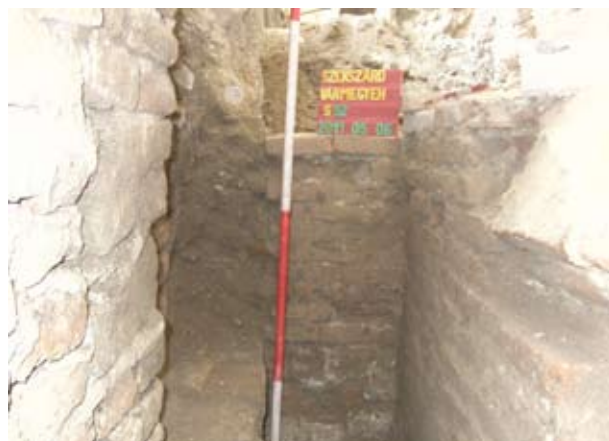
28. A kripta nyugati oldala

A szelvény középső szakaszának déli oldalán egy téglalap alakú, 3 méter hosszú, 0,97 méter széles, boltíves tetővel ellátott téglalapítmény, az ismert analógiák alapján feltételezhetően kripta került elő (54. str) (26., 27., 28. kép). Pontos szélessége nem határozható meg, mivel déli oldalát a Vármegyeház északi traktusának déli zárófal alapozása elvágja.

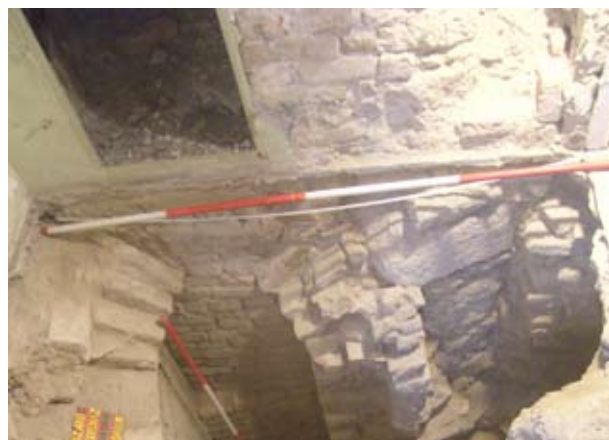
29. A III. támpillér alsó kőszora

figyelt ismeretlen eredetű kőfal maradványa (125. str) előtt, a folyosó padlójának eltávolítása után előkerült a falmaradvány alsó kősorának egy rövid, nyugat-délnyugat-kelet-délkeleti irányú részlete (29. kép). A láthatóvá vált rövid szakasznak köszönhetően az odáig ismeretlen eredetű falszakasz iránya meghatározható. A szelvény keleti oldalán megfigyelt észak-déli irányú falszakasz (64. str) északi oldalába fut bele, így – az I. és II. teremben megfigyelt támpillérek alapján – feltételezhetően ez is ezt a funkciót töltötte be (III. támpillér).

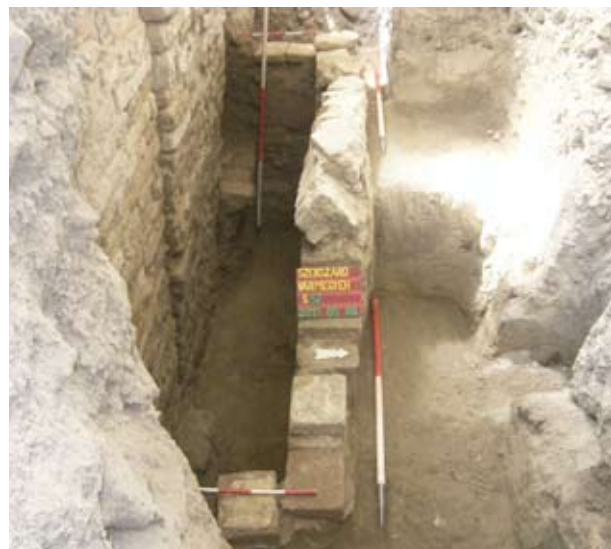
27. Kripta a folyosó középső sávjának déli oldalán, keletről, teljesen kibontva

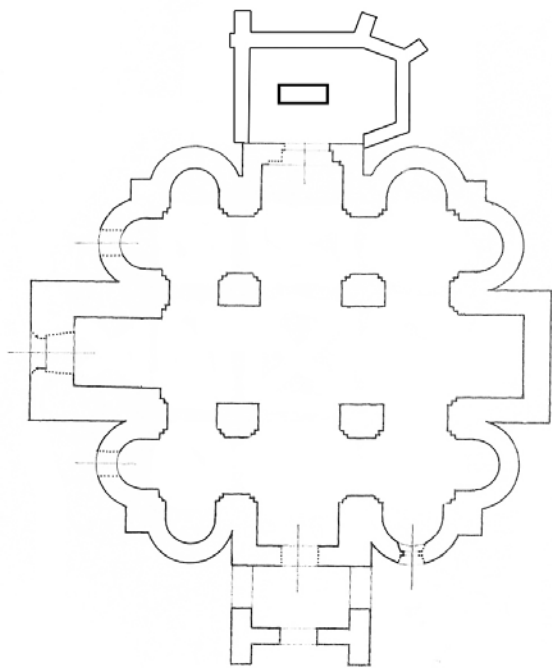
40. Az apátsági templom és az északi sírkápolna kapcsolata

A feltárt kápolna nem független az apátsági templomtól, annak északi bővítményének, északi mellékterének tekinthető. A kápolna nyugati zárófalának és az apátsági templomnak a viszonyát már Kozák Károly feltárásai tisztázták,²⁷ a nyugati fal a templom északi kápolnájának nyugati falához kapcsolódik. A kápolna apszisának déli oldala, dr. Vízi Márta megfigyelései alapján a templom északi kápolnájának keleti falcsúcsához kapcsolódhatott.

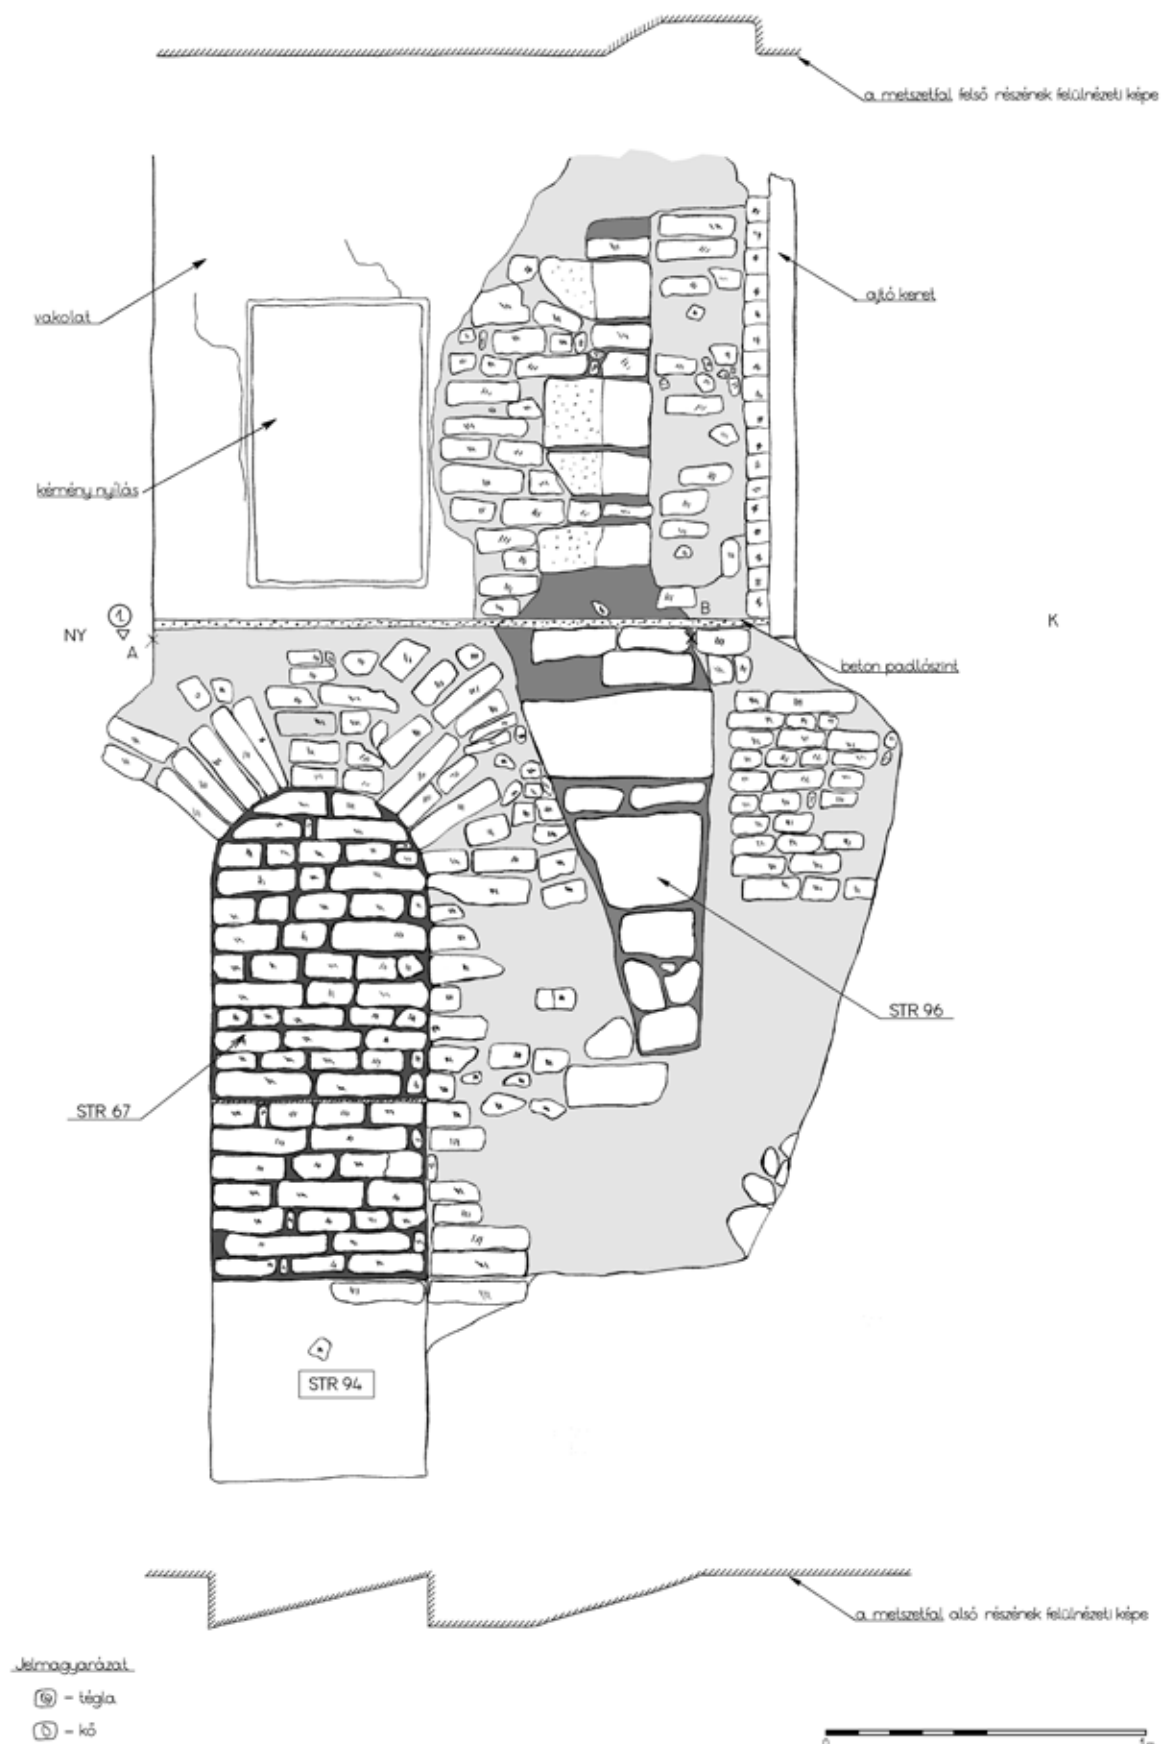
1. rajz A III. támpillér délről, beépítve a folyosó északi falába

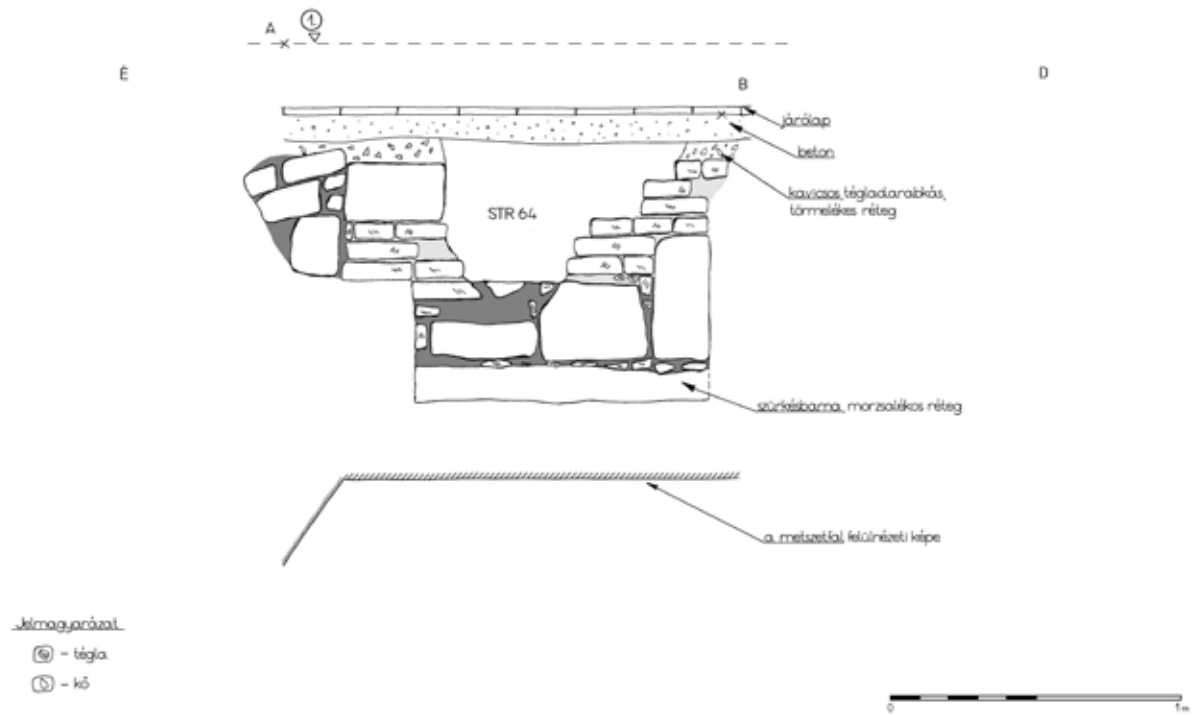
2. rajz Észak-déli irányú falmaradvány a folyosó keleti oldalán, nyugatról
